**LUOTAUS ROBOTTIVENEELLÄ  
JÄÄLINJÄRVI  
SYYSKUU 2014  
LYHENNETTY RAPORTTI**

Aquamarine Robots Oy toteutti syyskuussa 2014 Pohjois-Savon ELY-keskukselle Jäälinjärven Structure Scan luotauksen robottiveneellä. Tässä raportissa esitetään luotauksen tekninen toteutus, esiin tulleet ongelmat ja työn tulokset.

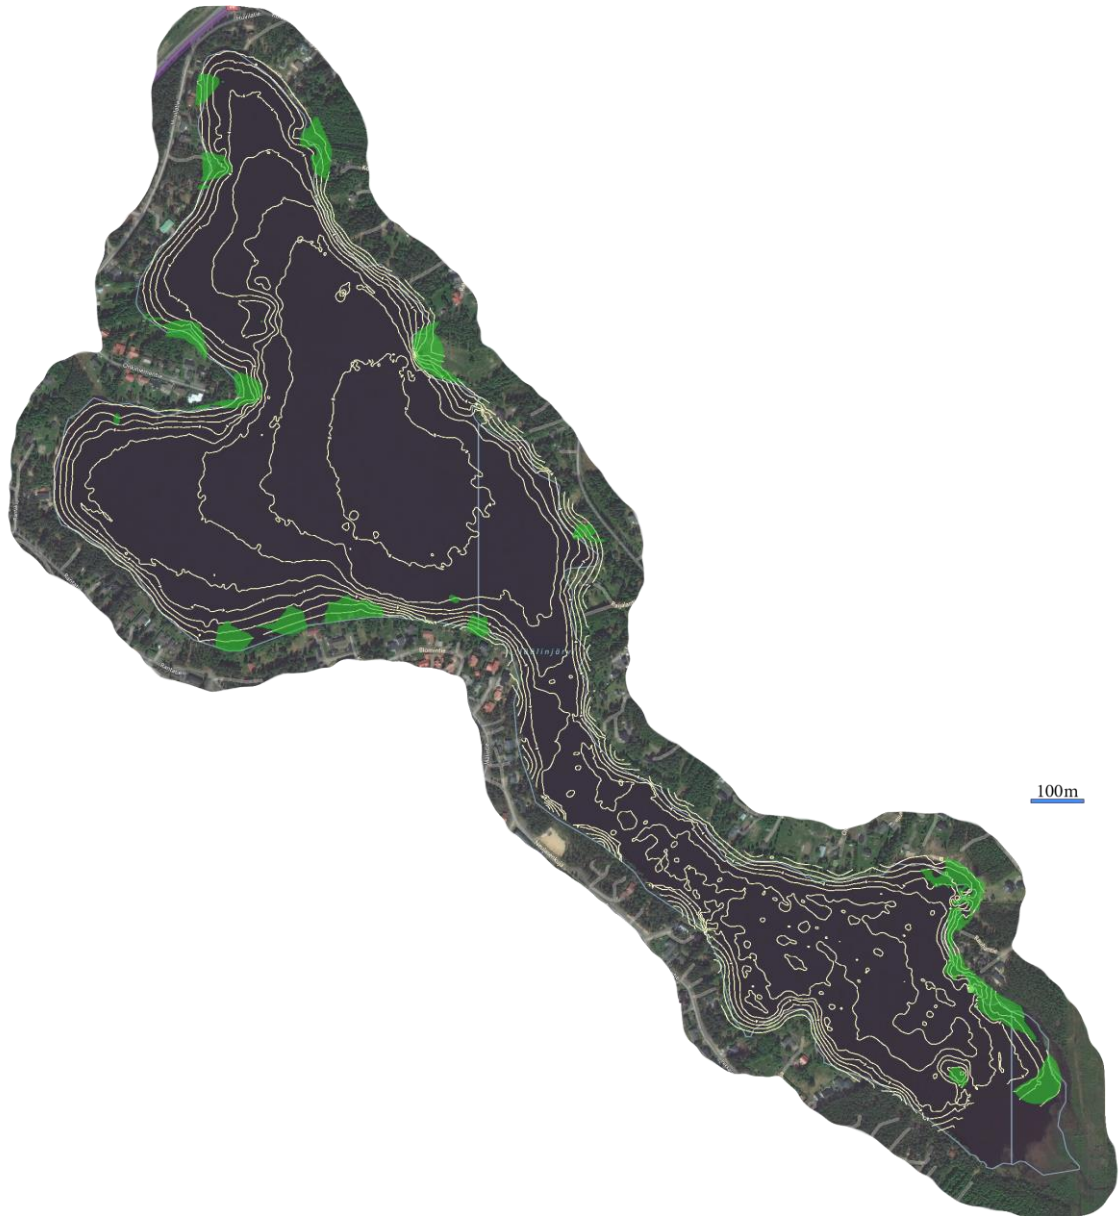
Kuva 5. Insight Genesisin tuottama analyysi kasvillisuudesta

Kuvassa 5 on esitetty analysointi kasvillisuudesta. Vihreillä merkityillä alueilla esiintyi merkittävästi kasvillisuutta. Järven kaakkois-päädystä pitäisi olla laajemmin kasvillisuutta, mutta siellä robottivene ei kyennyt liikkumaan suuresta kasvillisuusmäärästä johtuen.
