Kortteojan kosteikon rakennustyöt käynnissä

Vedet johdetaan uuteen uomaan

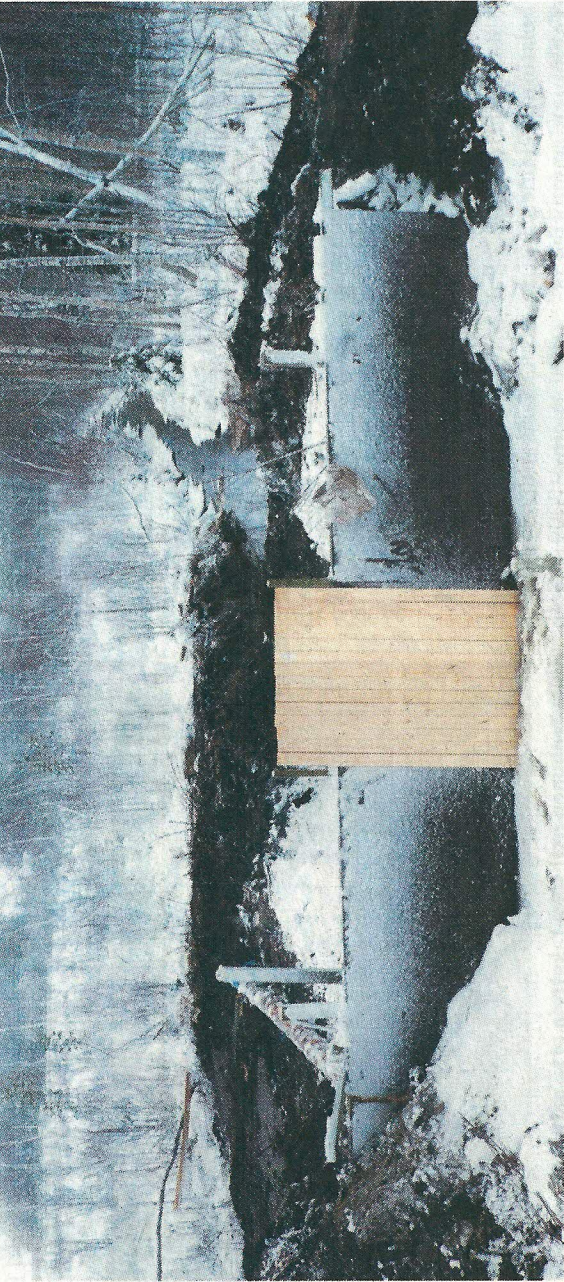
Säätö- ja sulkupadolla ohjataan vesiä halutulla tavalla.

kalta. Uuteen uomaan on
rakennettu säätö- ja sulku-
pato, jonka avulla vettä voi-
daan johtaa läheiselle suo-
le tai tulvatilanteessa tar-
vittaessa takaisin vanhaan
uomaansa.
