Pohjois-Suomen elinvoimakeskukselle

Pohjois-Suomen elinvoimakeskus on laatinut yleissuunnitelman valtatie 20 parantamisesta ja asettanut sen nähtävillä mm. mahdollisten muistutusten tekemistä varten. Kiimingin - Jäälän vesienhoitoyhdistys on tutustunut huolellisesti nähtävillä olevaan aineistoon ja lausuu muistutuksenaan asiasta seuraavaa.

Alikulkujen kuivatus on mittava ympäristökysymys

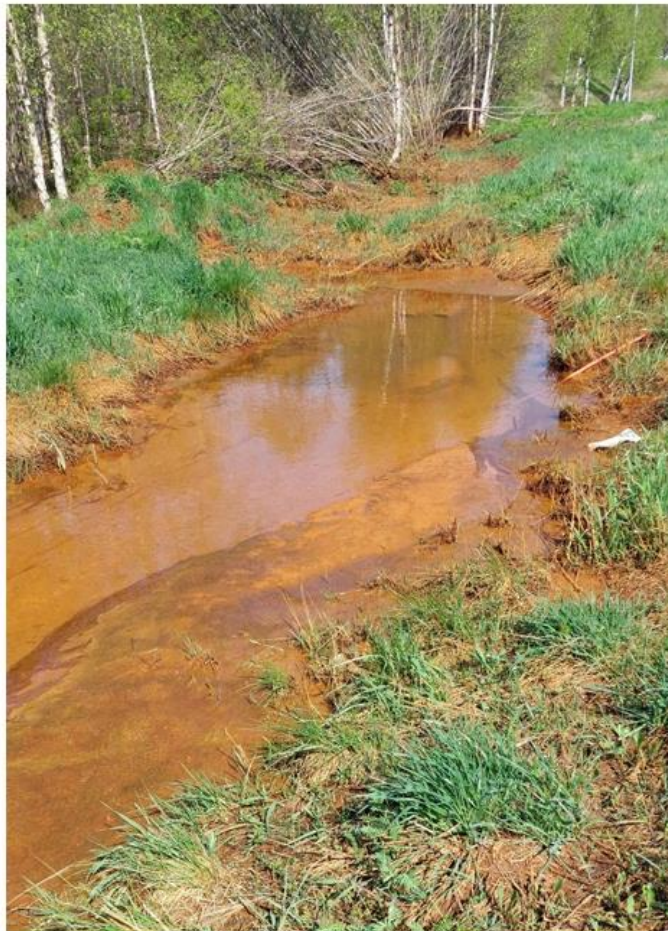
Vasemmanpuoleisessa kuvassa Ylikiimingintien liittymän alikulun kuivatusvedestä saostuvaa rautaa. Oikeanpuoleisesta kuvasta näkyy, että saostumaa on levinnyt yli 200 metrin matkalle. Ojaa on jouduttu tyhjentämään useita kertoja.

Asian havainnollistamiseksi tähän kirjelmään on liitetty kaksi valokuvaa suunnittelualueelta Ylikiimingintien risteyksestä. Kuvista on todettavissa, että alikulun kuivatusveteen liuennutta rautaa saostuu massiivisesti pumpattaessa vettä valtatie sivuojaan.
